ADOLFO AVENA

MONUMENTI
DELL'ITALIA
MERIDIONALE

MCMII

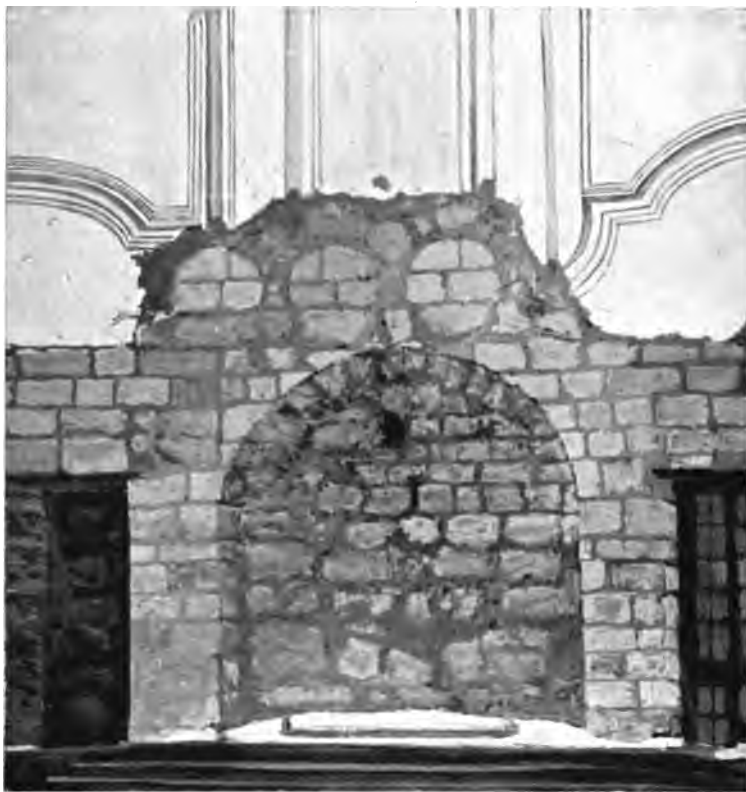
Fig. 30 — *Cattedrale di Bari.* Cornice di coronamento e nicchia della cupola (acquerello Magliano).

Cupola. — Nel settembre 1899, le decorazioni settecentesche a stucco dell'interno della cupola si staccarono in parte e caddero. Il Ministero della pubblica istruzione, su richiesta del capitolo, dette incarico a quest' Ufficio di proporre i necessari provvedimenti. Fu proposto di demolire tutta l'appiccicatura degli stucchi sull' intradosso della vòlta e di intonacare, con massetto

di coccio pesto, la calotta esterna della medesima a fine d'impedire la infiltrazione delle pluviali.

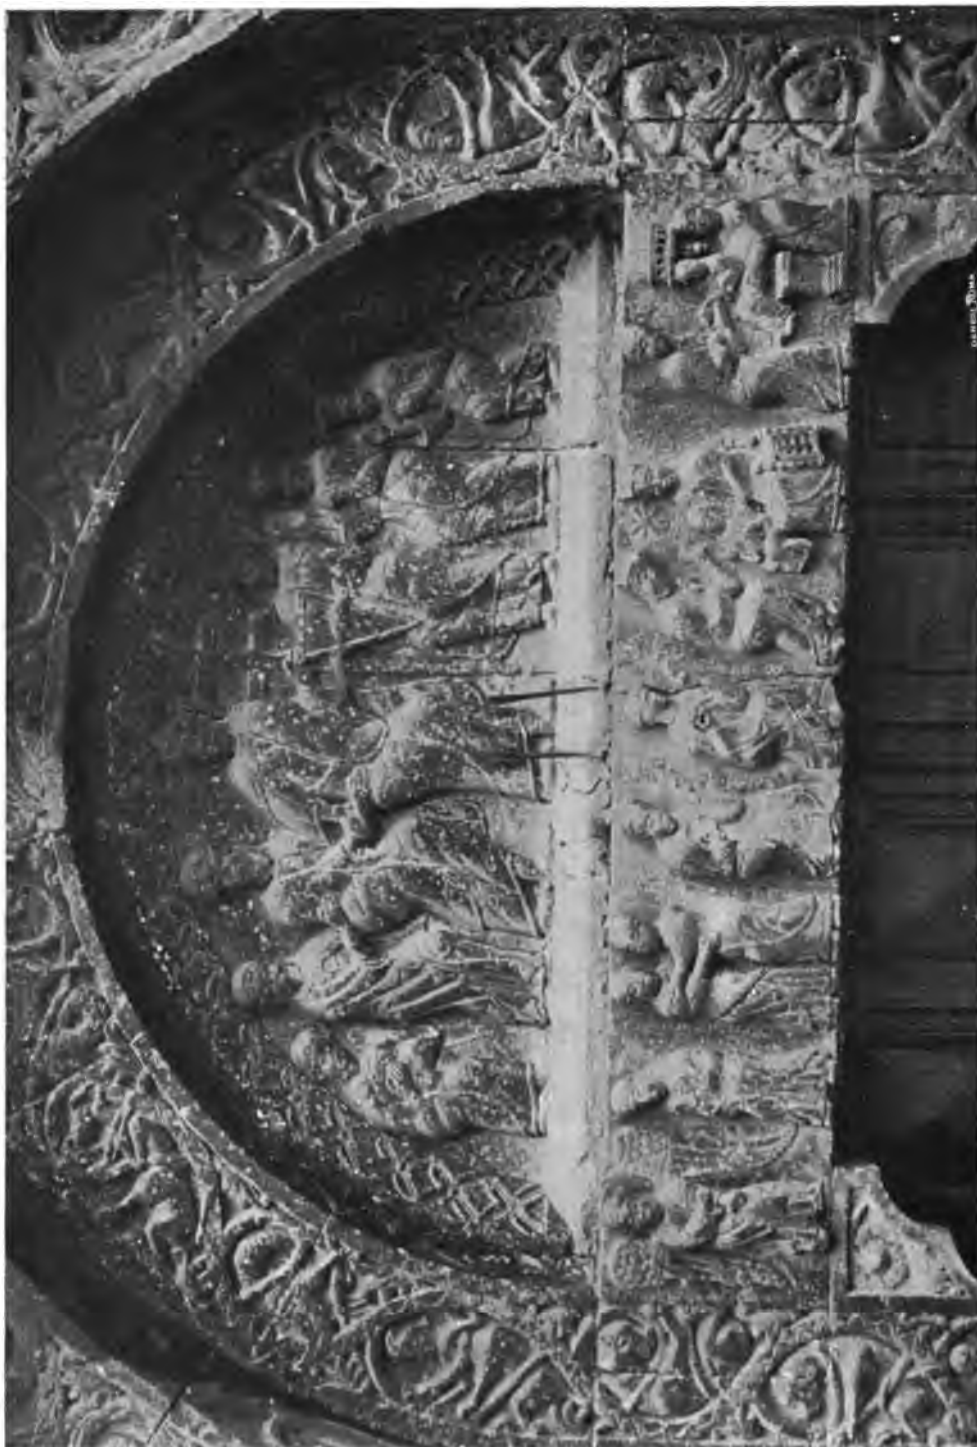
Fig. 40 — *Cattedrale di Bitonto*. Timpano del portale.

Il bassorilievo nel timpano (fig. 40) è opera assai imperfetta, tanto nelle proporzioni quanto nei particolari: il panneggiamento appare durissimo, e le figure sono troppo esili e imbambolate. Tali caratteri accreditarono l'opinione che il bassorilievo fosse opera di scultori bizantini; ma questo è errore, in cui cadono tutti quelli che non considerano come il bello ed il brutto appartengano contemporaneamente a tutte le epoche. Nella piena rinascenza delle arti, vi furono artisti sommi, mediocri, ed altri che dell'arte avevano la sola presunzione; e gli scalpellini, forse locali, che lavorarono nel tempio bitontino, abili nelle ornamentazioni, trattavano male la figura, che non imitavano dal vero. Il bassorilievo rappresenta la liberazione dei padri dal limbo; e sull'architrave sottoposto sono scolpite: l'annunziazione, colla scritta « annuntiatio »; Elisabetta e Maria, con la scritta « sancta Maria et Elisabeth »; l'adorazione dei Magi; la presentazione al tempio. Come fu già detto, sull'archivolto del portale è scolpita un'aquila a tutto rilievo, con le ali non completamente spiegate.

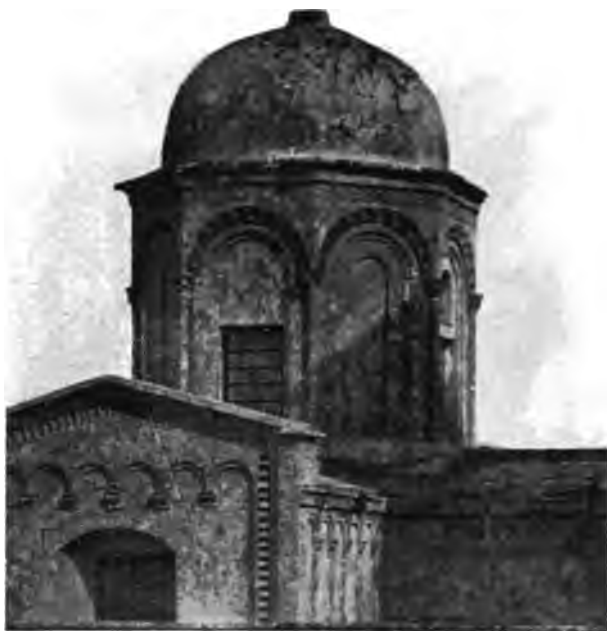
Fig. 69 — Santi Nicola e Cataldo in Lecce.
Cupola su tamburo ottagonale.

« *malta adoperata* ». Anche la fascia ottagonale di base non pare quindi originaria, perchè la cattiva presa della malta non si sarebbe svelata dopo circa 800 anni; e se la parte estradossale della vòlta non fu, come scrisse l'ing. Sarlo, fatta « *pienamente regolare*, quale avrebbe dovuto essere se « *destinata a formare faccia vista* », ciò non significa che dovesse essere occultata con una piramide, piuttosto che semplicemente protetta, data la

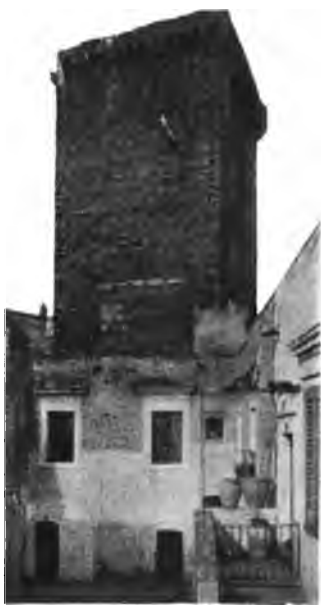
Fig. 79 — Torre di Rutigliano.

tutta costruita a paramento visto, di forti bozze di pietra calcarea, con fronti tagliate rusticamente, come si osservano nelle costruzioni di quel tempo e specialmente nei due torrioni del castello di Gioia del Colle, innalzato verso il 1100. Lo spessore del muro è costantemente di m. 1,90; e in questa grossezza sono ricacciate delle scale ad un rampante, larghe appena m. 0,85.

Le finestre sono piccole e il loro arco a piattabanda è sostenuto, alle estremità, da due mensole di rustica forma. Nella strombatura interna è addossato un sedile in pietra per le guardie, alto m. 0,84, lungo circa m. 1. L'apertura massima della strombatura è di m. 1,95 per 1,45; mentre la luce della finestra è di m. 0,87 per 0,80.

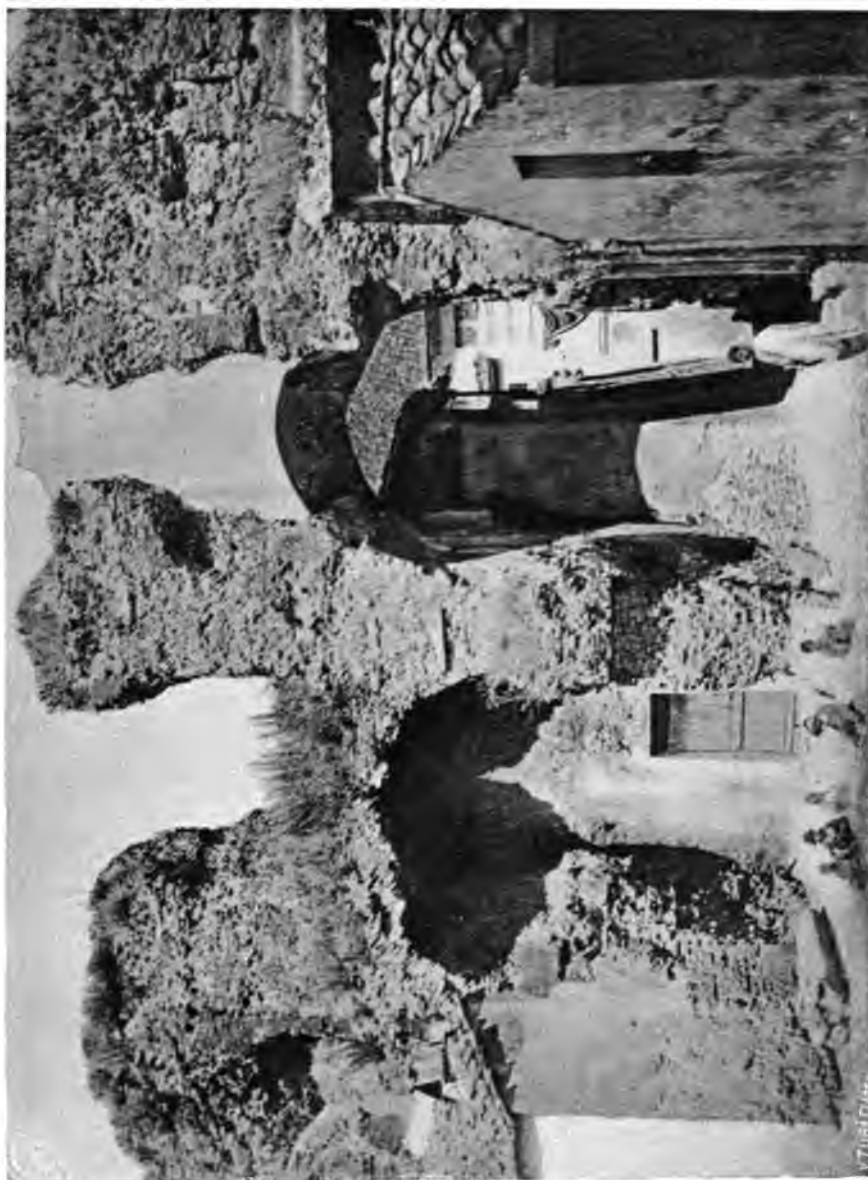
Fig. 100 — *Teatro romano di Benevento*. Ruederi del secondo e terzo ordine (fot. Meomartini). La veduta è stata presa dal lato di mezzo, in corrispondenza della lettera «*a*» della fig. 101. La ristrettezza della via non permette di comprendere nella veduta le parti del primo ordine, quasi interamente conservato. I ruderi non appartengono alla precipitazione, ma al muro dopo di essa, cioè a quello che separava il corridoio semicircolare esterno dalla summa cavea. La facciata interna del muro medesimo è conservata quasi integralmente, e mostra ancora una nicchia.

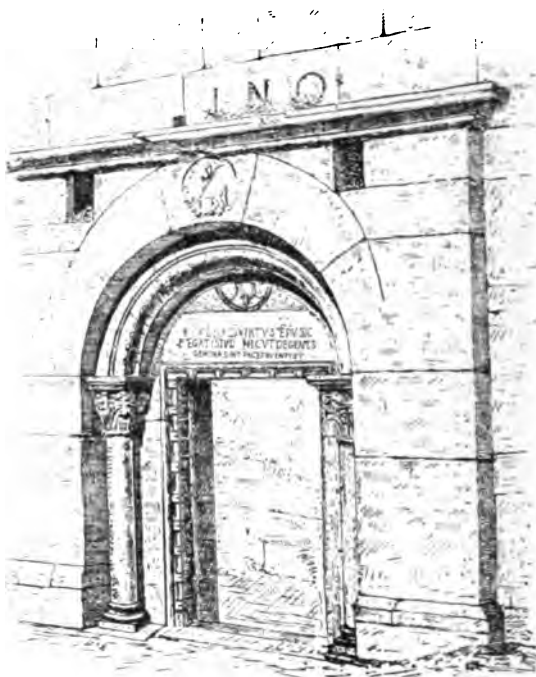
Fig. 222 — Chiesa della ss. Trinità in Venosa. Porta laterale della chiesa incompiuta, dopo l'abbassamento del livello di campagna (ril. e dis. Magliano).

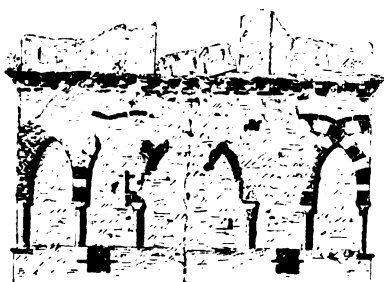
Fig. 247 — *Ex-cattedrale di Ravello*.
Attico del campanile (lato E), prima del restauro
(ril. e dis. Magliano).
